MIKRO KONTROL je u prethodnom periodu imao priliku da učestvuje u rešavanju problema sinhronizacije brzine dva motora snage 7,5kW, vođenih OMRON-ovim frekventnim regulatorima iz serije 3G3RX. Sinhronizacija brzine ova dva pogona sprovedena je na mašini za pravljenje salveta. Do sada je sinhronizacija realizovana sa mehanički spregnutim pogonima koji su se pokretali jednim asinhronim motorom vođenim jednim frekventnim regulatorom. Razdvajanje ove mehaničke veze omogućava veću fleksibilnost za realizaciju bordure na salvetama, ali nameće i problem sinhronizacije brzine ova dva pogona.

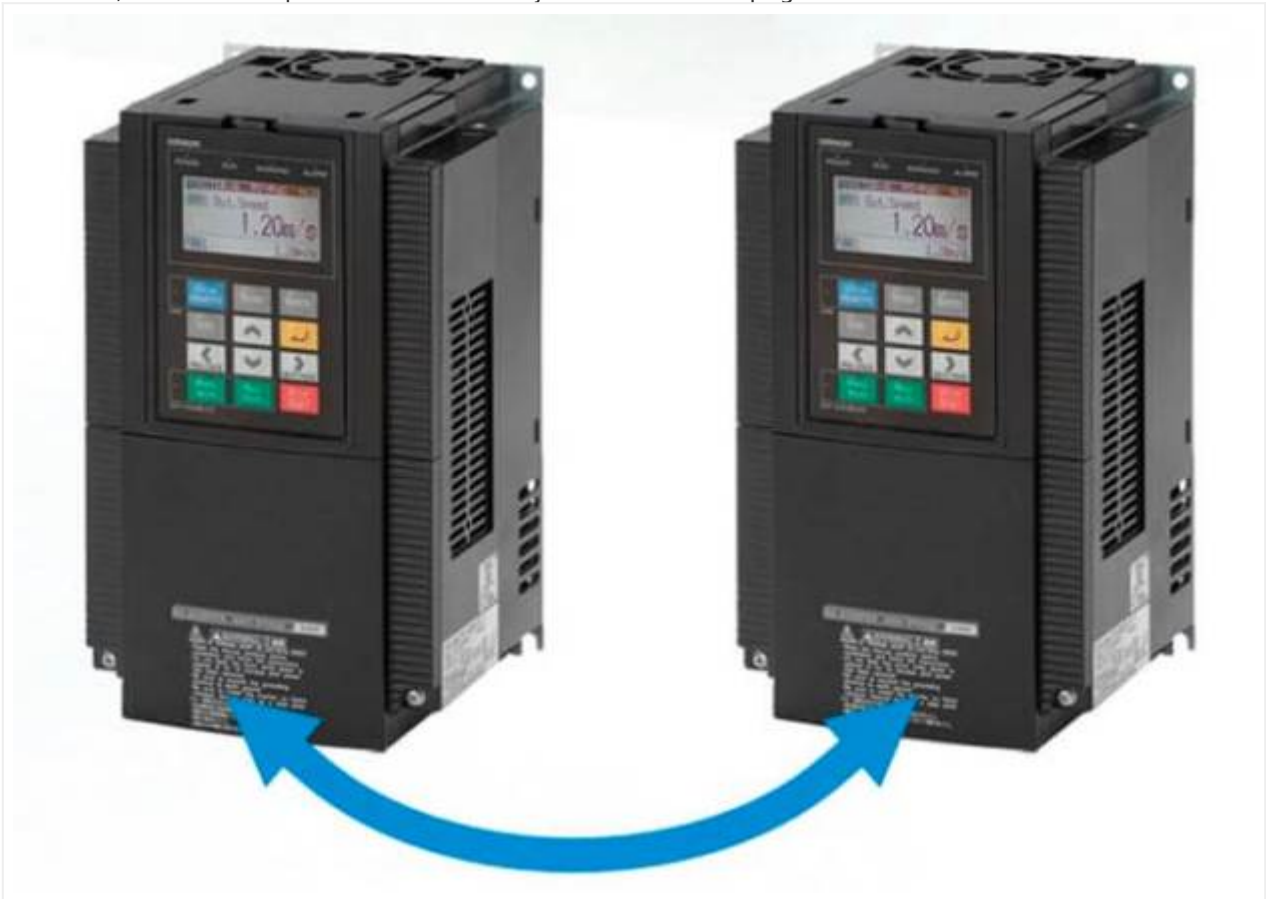
Slika 1. Frekventni regulator 3G3RX

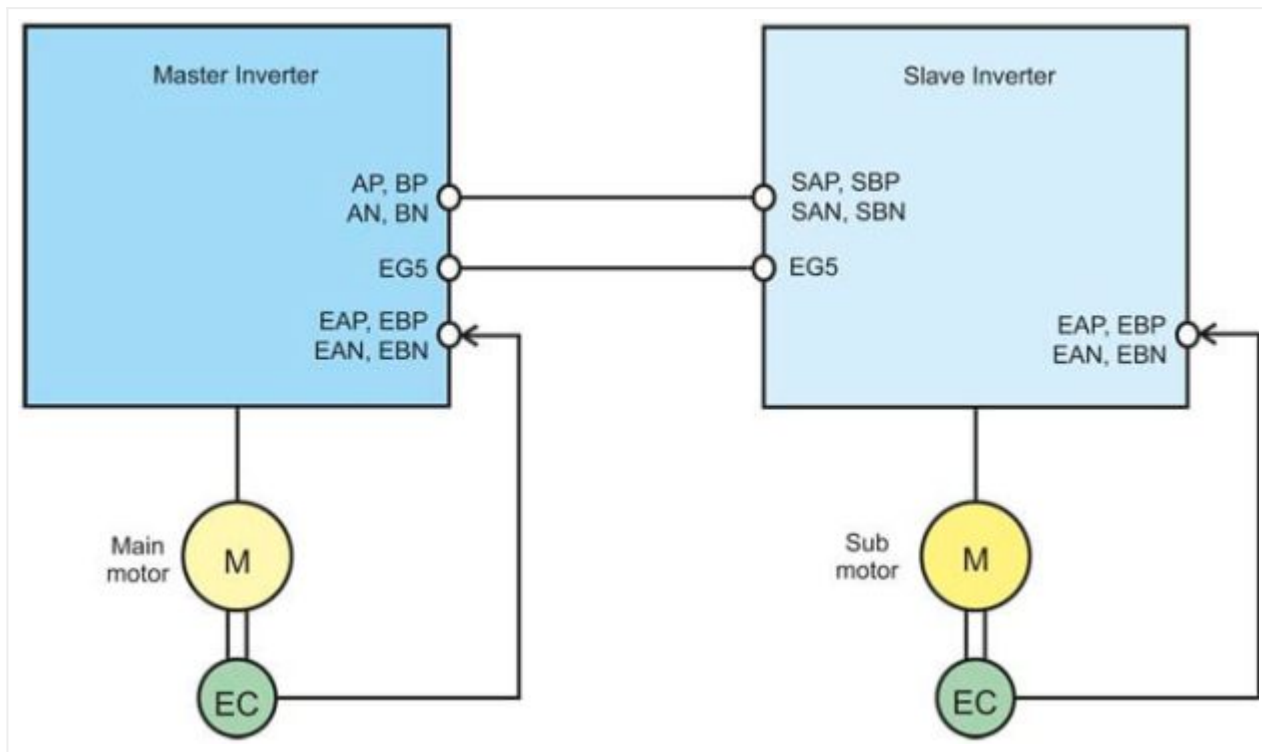
Slika 4. Povezivanje enkoderskih kartica metodom master-slave

Sinhronizacija brzine dva pogona (Glava i Preg) izvršena je metodom „master-slave“ u brzinskom režimu, pri čemu je pogon Glave proglašen za „master“, a pogon Prega za „slave“. Ova metoda podrazumeva međusobno vezivanje enkoderske kartice „master“-a i enkoderske kartice „slave“-a na način prikazan na slici 4. Ovakvo vezivanje obezbeđuje dodatnu korekciju greške „slave“ u poziciji, i nakon merenja greške u poziciji formira se referenca za brzinu „slave“ pogona.

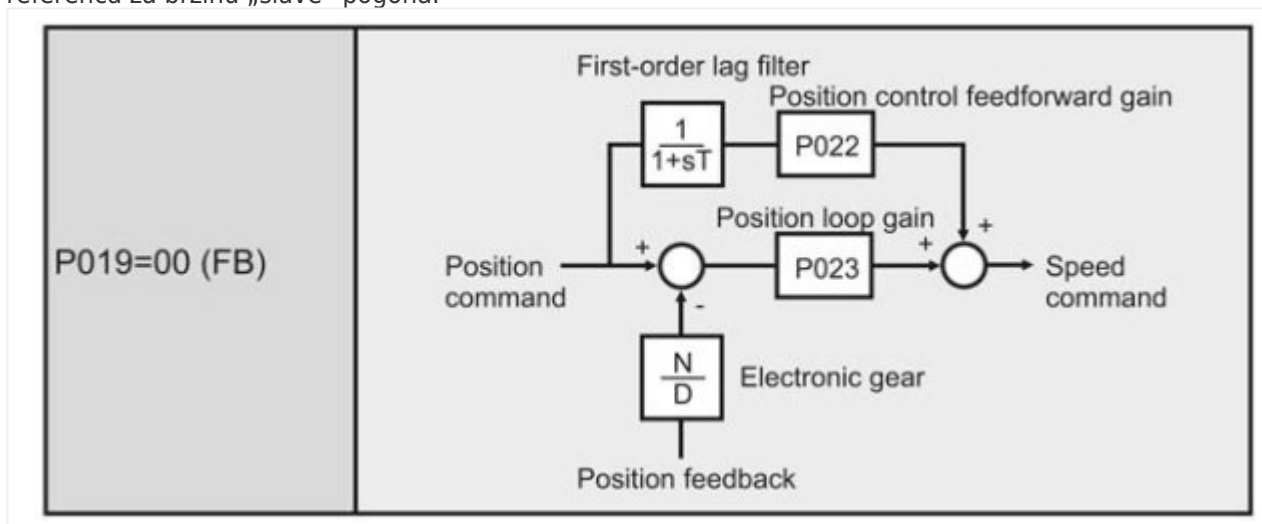
Slika 5. Blok šema korekcije greške u poziciji slave-a

Upravljačka šema „slave“-a za korekciju greške u poziciji, data je na slici 5. Podešavanjem parametara P022 i P023 postiže se optimizacija greške u poziciji između ova dva pogona.

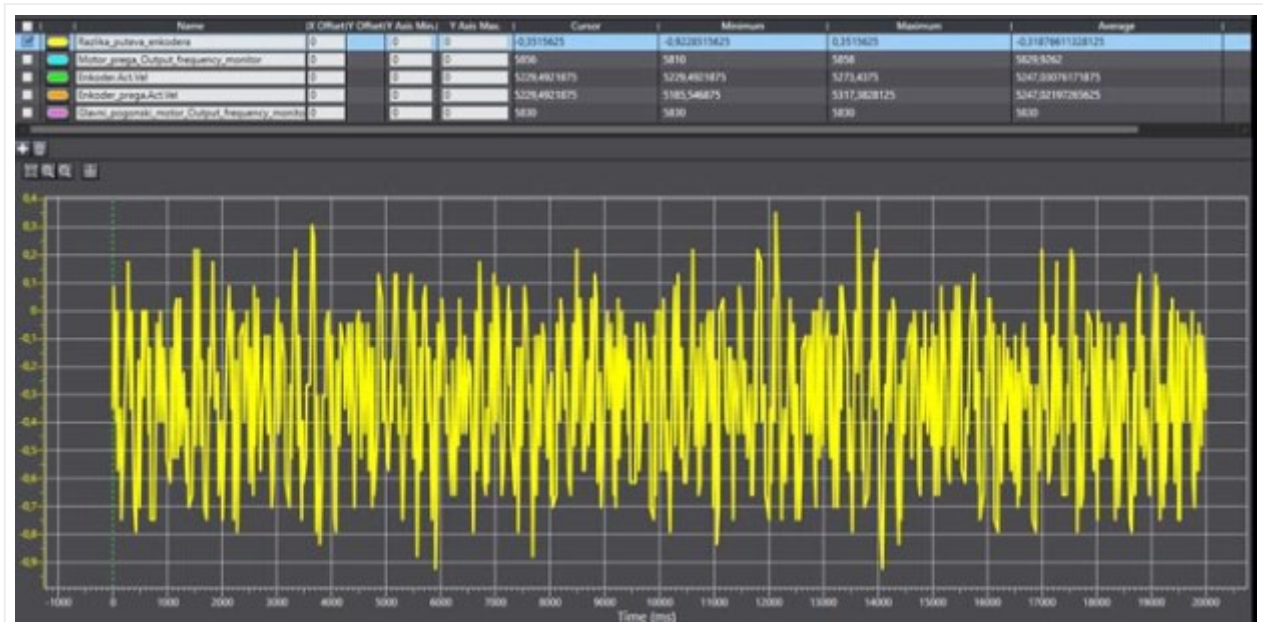
Slika 6. Razlika u pozicijama „master“-a i „slave“-a
Mereći razliku pozicije enkodera „master“-a i „slave“-a, pri čemu je ova pozicija svedena na poziciju pogona Glave, odnosno poziciju pogona Prega, izražena u stepenima [°], dobijeni su sledeći rezultati prikazani na slici 6. Greška u poziciji se kreće od +0,35° do -0,92°, što čini maksimalno 0,35% promene pozicije dva ekodera pri brzini ova dva pogona od 1973 o/min bez akumulacije greške.
